ZKE

Dynamische Bremsprüfung

Sébastien Oggier
Luzern, 14.11.2024

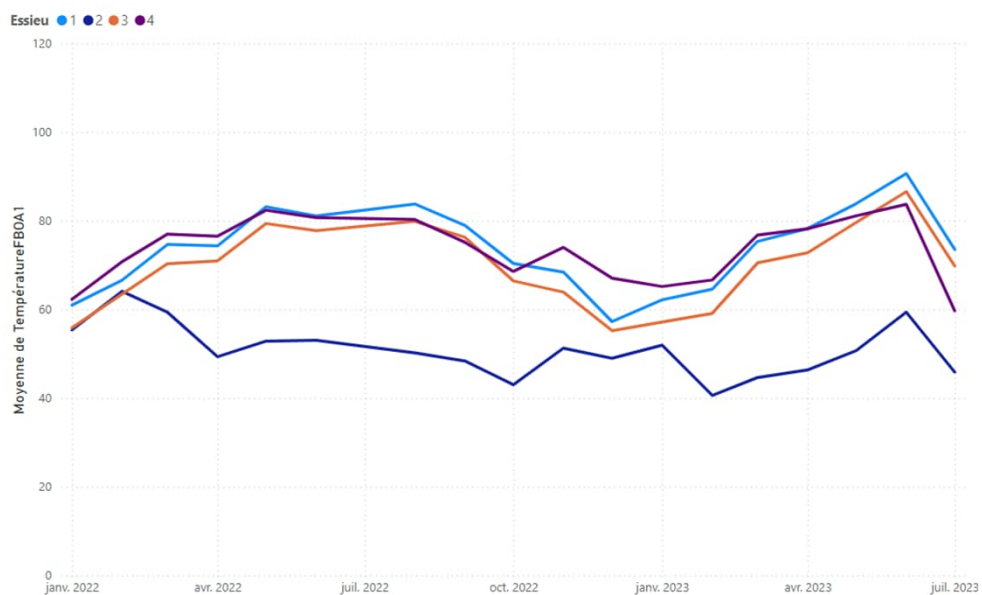
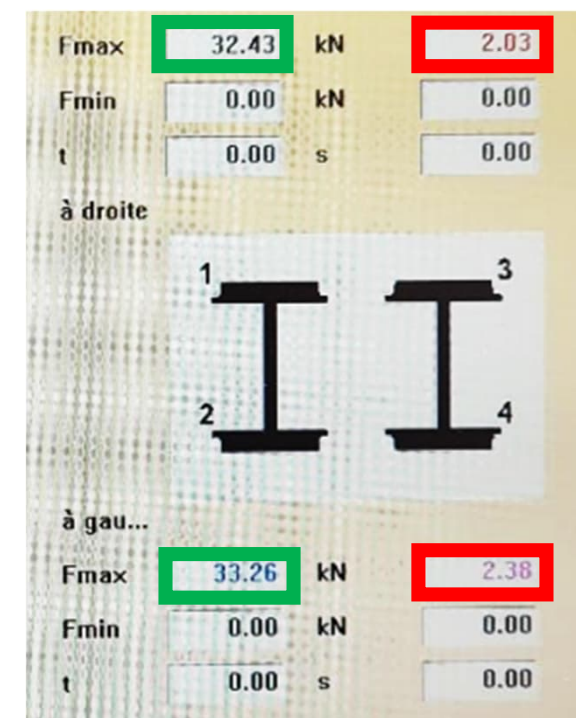
Beispiel RA09 ABt:

- Mehrere Reklamationen vom Lokpersonal
- Bei jeder Kontrolle ist das Bremsprüfprotokoll I.O
- ZKE Monatlicher Mittelwert zeigt aber eine kalte Achse n°2
- Ein Bremskraftmessung hat eine Diskrepanz angezeigt

Die möglichen Ursachen:

- Defekter Bremszylinder oder Kraftübertragung
- Falsche Einstellung bei der Revision oder Reparatur

- «Die Ursache für die Fehlfunktion des Bremszylinders scheint in dem fehlerhaften Nachstellen des Bremszylinders zu liegen. Der Grund hierfür ist wahrscheinlich ein schwergängiger Lauf der Kupplungshülse im Kolbenrohr, da beide Teile Fressspuren an der Lauffläche aufweisen.»

Die Ursache könnte aber auch von der Einstellung kommen.
(Bei den Domino Steuerwagen gibt es nur einen Bremszylinder pro Achse)

Bei diesem Beispiel (RA09 ABt) hat die Serviceanlage den ganzen Zylinder getauscht, ohne neue Einstellung.

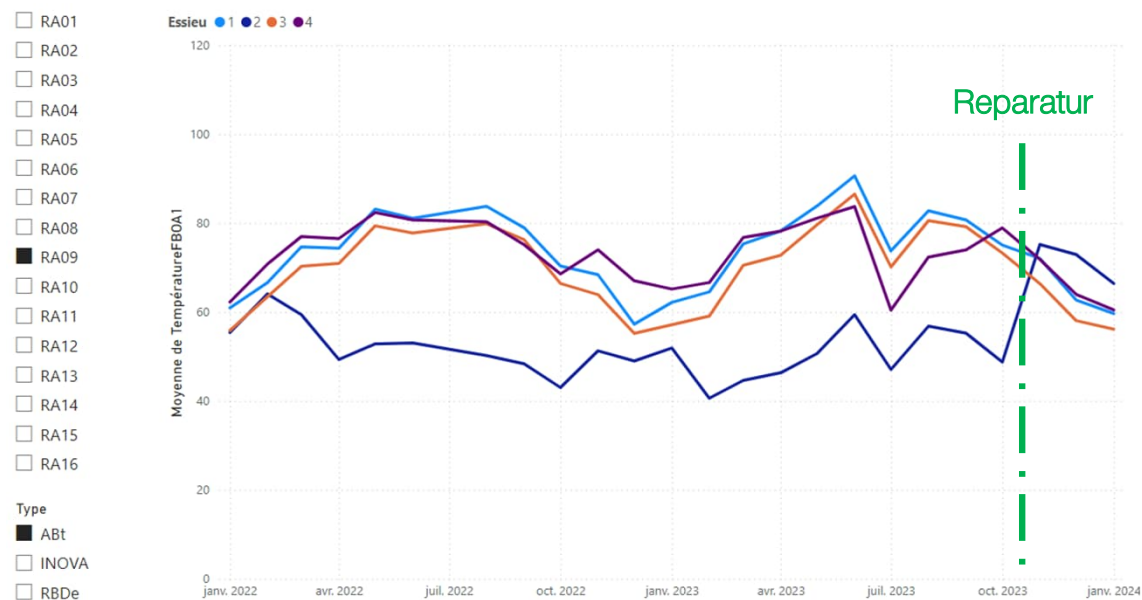
2 Monate nach den Zylinder Tausch ist die Situation wieder im normalen Zustand.
