ZKE

Dynamische Bremsprüfung

Sébastien Oggier
Luzern, 14.11.2024

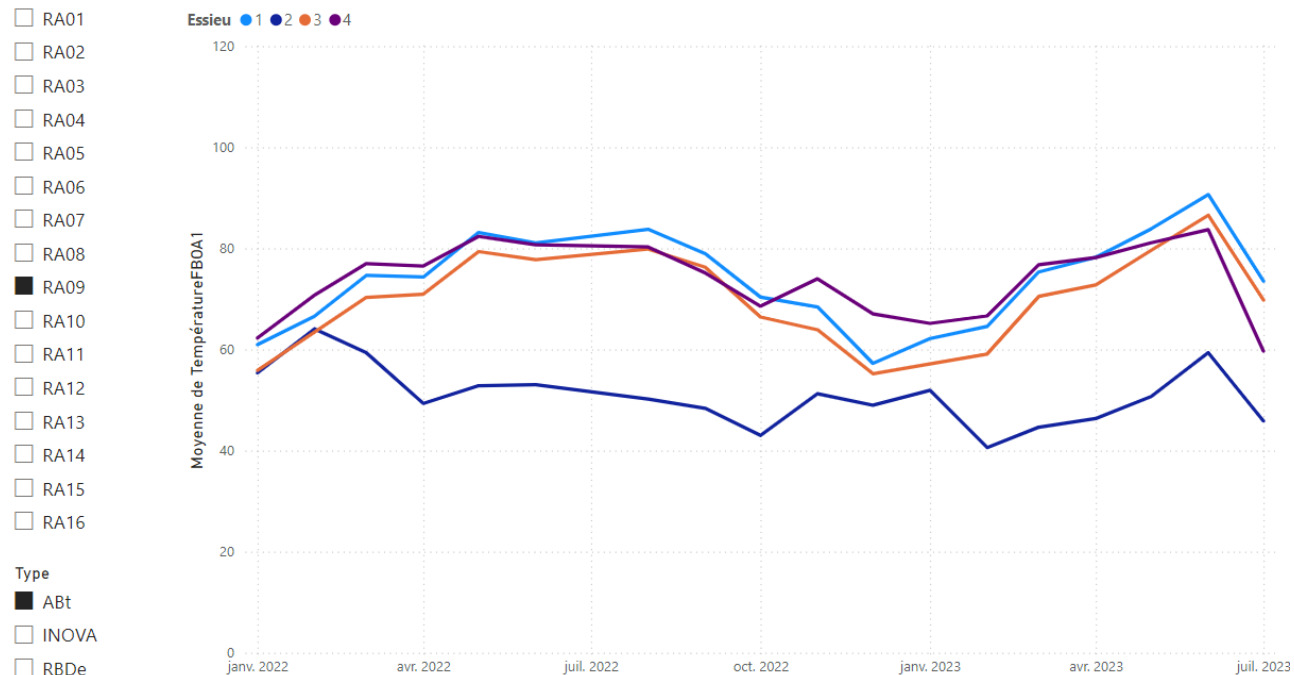
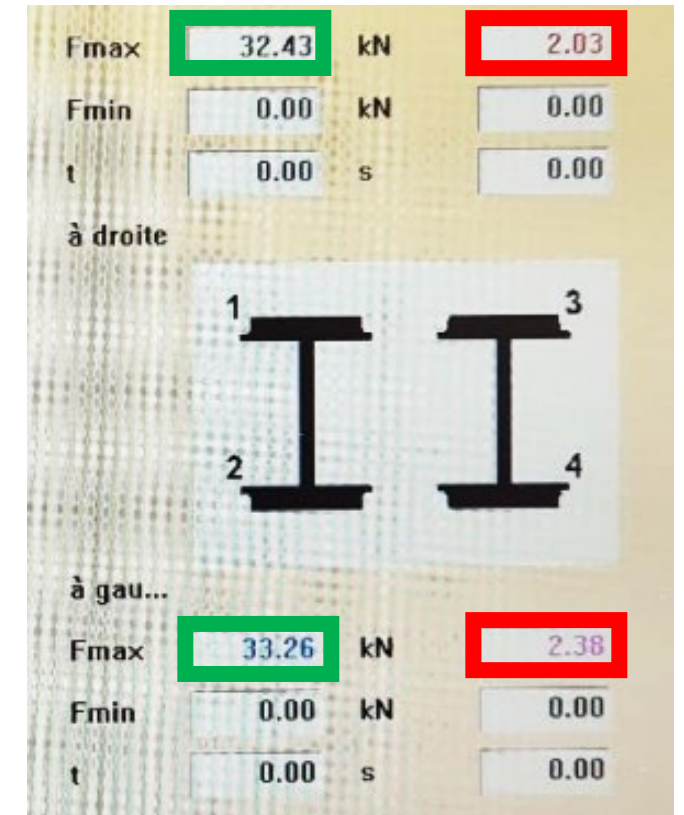
Beispiel RA09 ABt:

- Mehrere Reklamationen vom Lokpersonal
- Bei jeder Kontrolle ist das Bremsprüfprotokoll I.O
- ZKE Monatlicher Mittelwert zeigt aber eine kalte Achse n°2
- Ein Bremskraftmessung hat eine Diskrepanz angezeigt

Die möglichen Ursachen:

- Defekter Bremszylinder oder Kraftübertragung
- Falsche Einstellung bei der Revision oder Reparatur

- «Die Ursache für die Fehlfunktion des Bremszylinders scheint in dem fehlerhaften Nachstellen des Bremszylinders zu liegen. Der Grund hierfür ist wahrscheinlich ein schwergängiger Lauf der Kupplungshülse im Kolbenrohr, da beide Teile Fressspuren an der Lauffläche aufweisen.»

Bei diesem Beispiel (RA09 ABt) hat die Serviceanlage den ganzen Zylinder getauscht, ohne neue Einstellung.

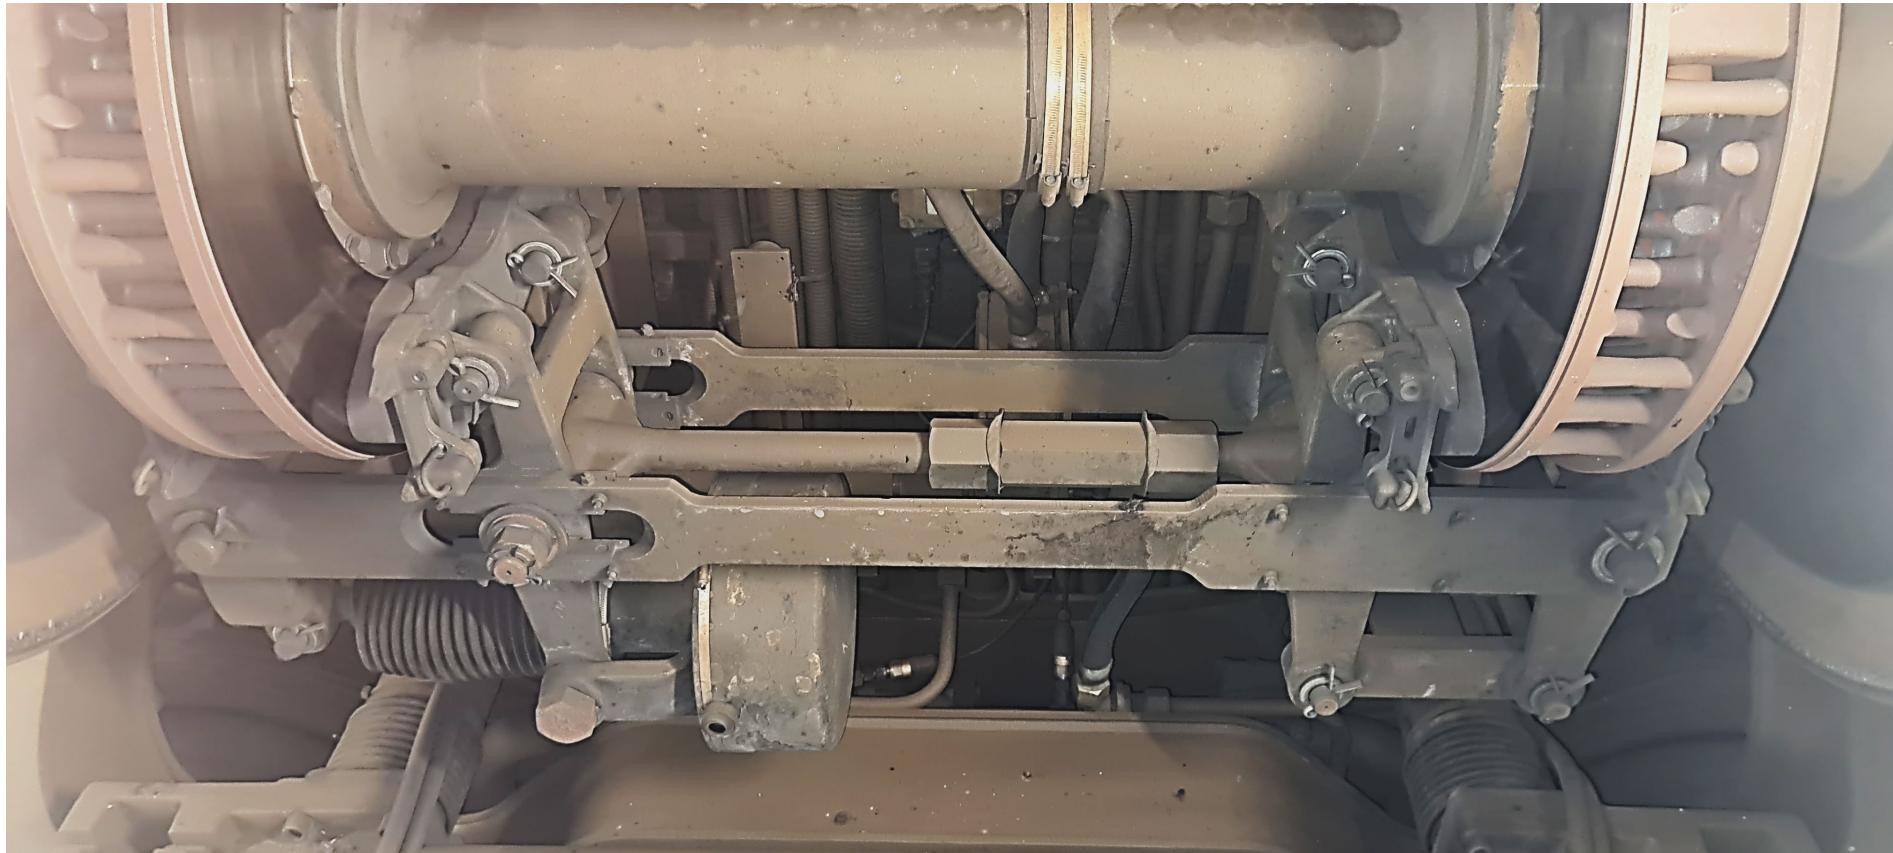
Die Ursache könnte aber auch von der Einstellung kommen.
(Bei den Domino Steuerwagen gibt es nur einen Bremszylinder pro Achse)

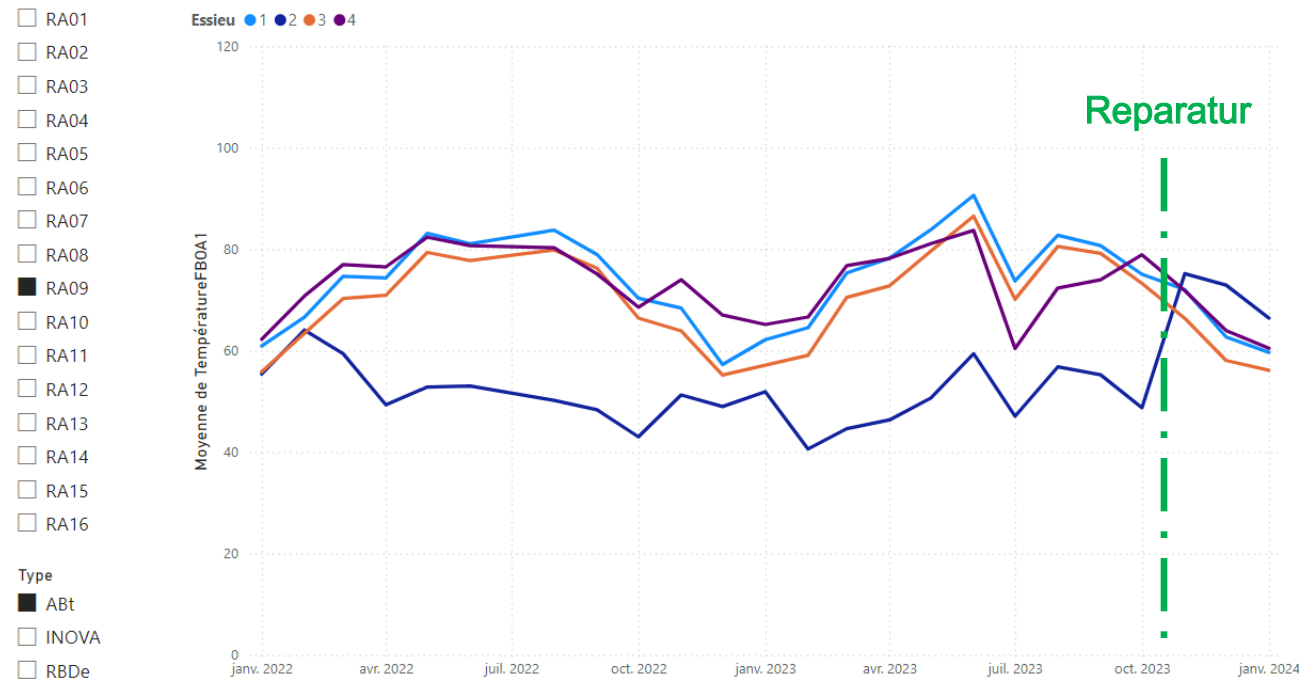
2 Monate nach den Zylinder Tausch ist die Situation wieder im normalen Zustand.
