Entgleisung eines Güterzuges am 10.8.2023 im Gotthardbasistunnel

Gotthardteam: Zielsetzungen und Zusammensetzung

Das Gotthardteam entstand kurz nach der Entgleisung eines Güterzuges im Gotthard-Basistunnel vom 10. August 2023 und wurde in der darauffolgenden Zeit weiter verstärkt.

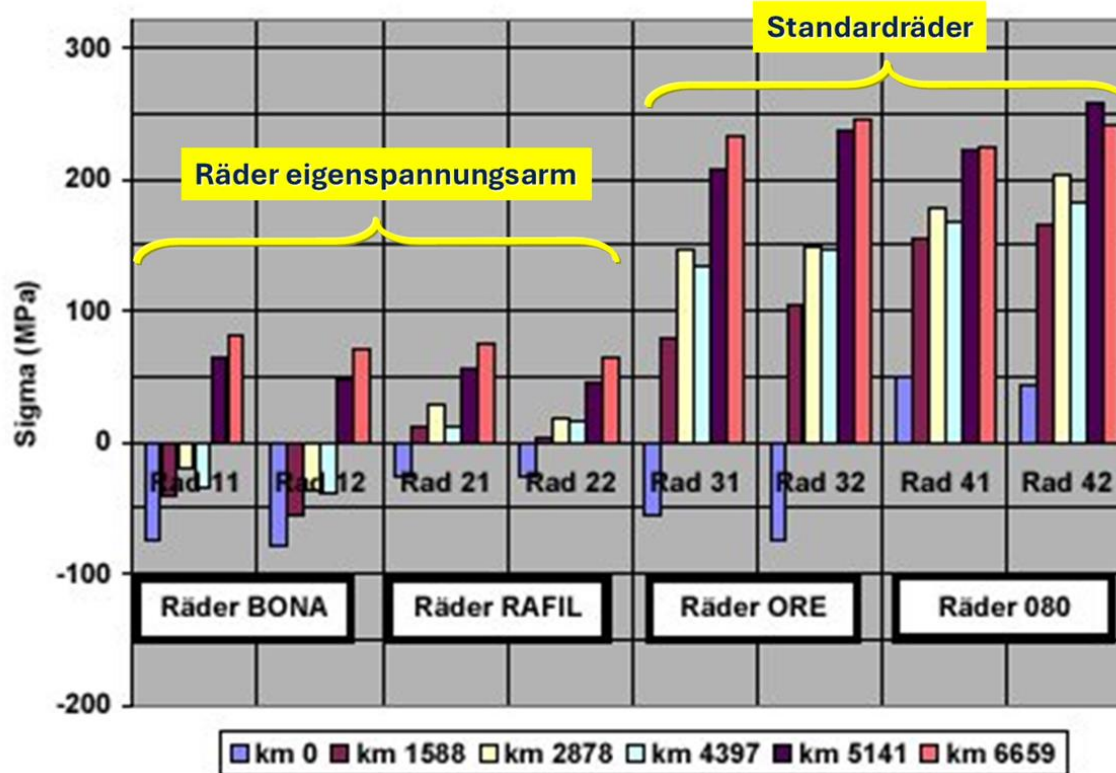
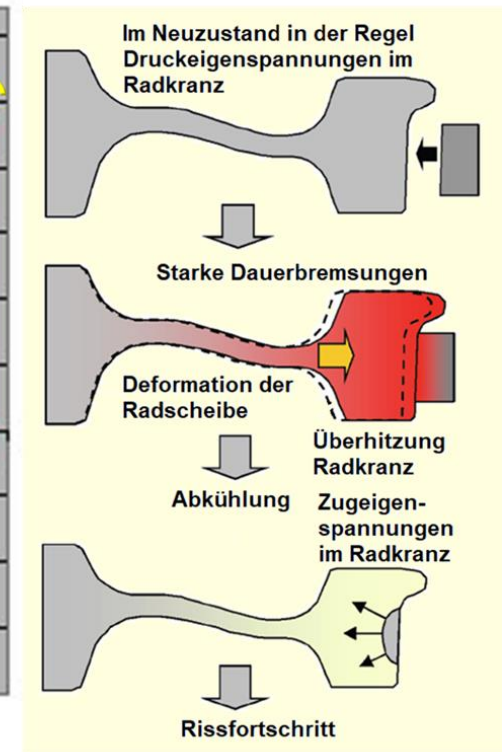
Eigenspannungen nach den verschiedenen Versuchsetappen
an Gotthard und Tauern

Vergleich der Eigenspannungen von Rädern

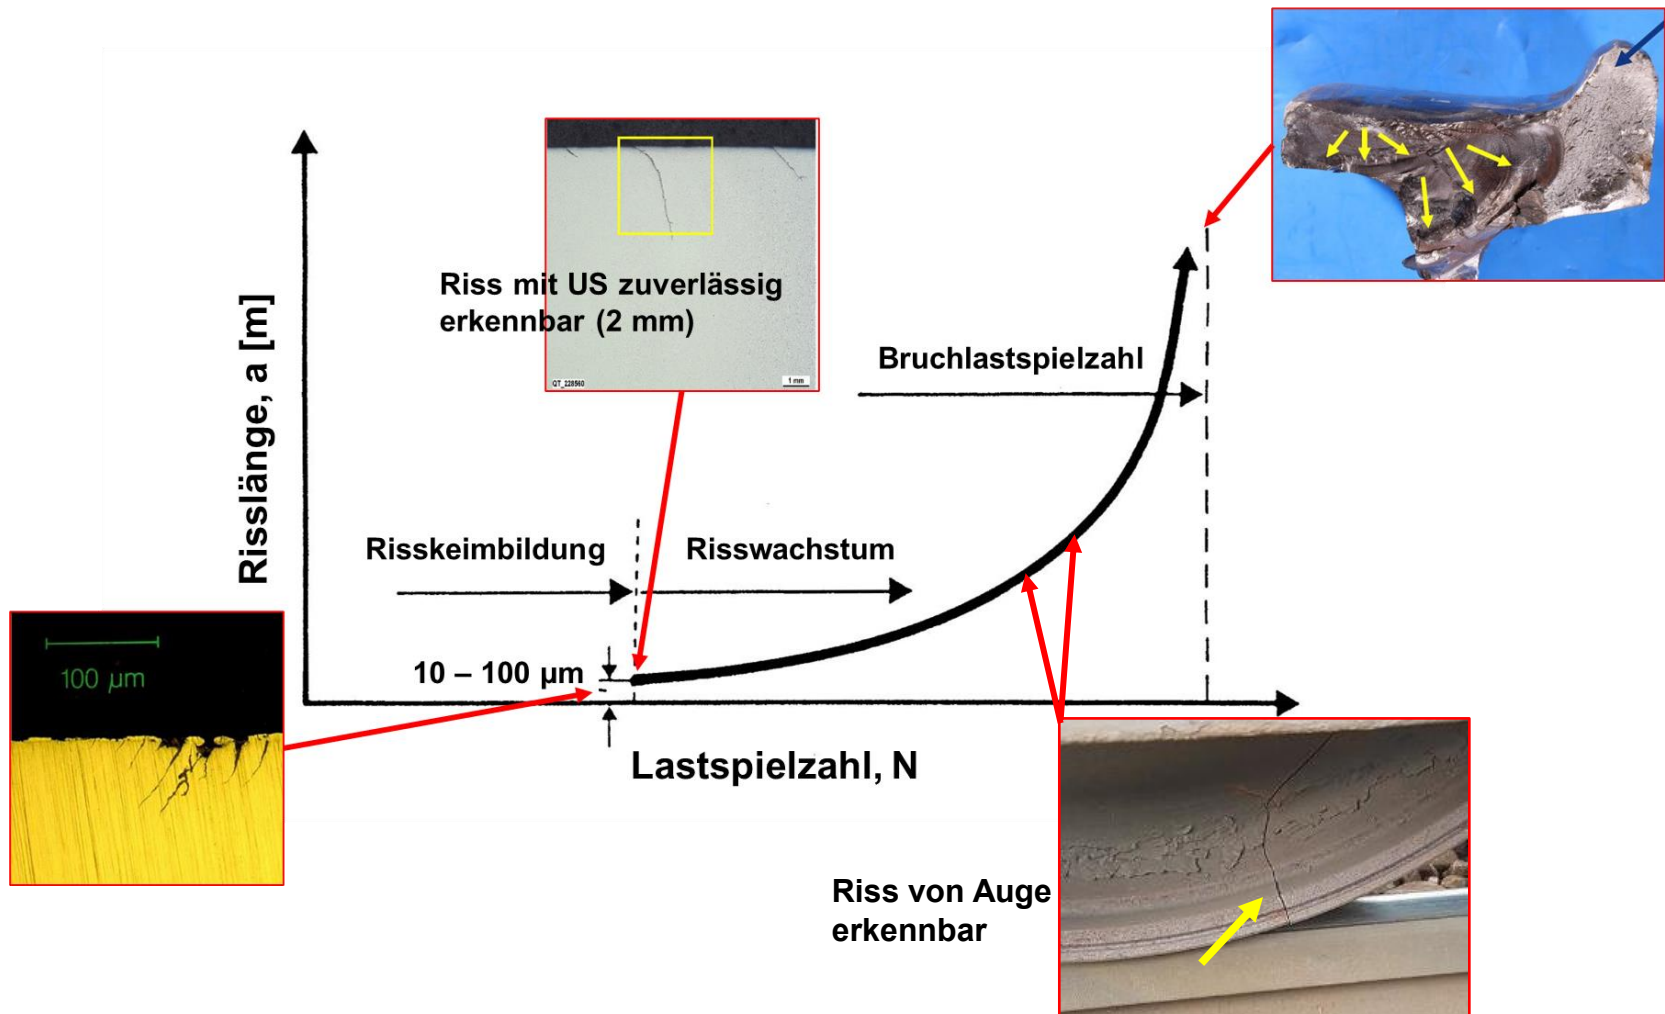
Wachstum Ermüdungsrisse als Grundlage zur Festlegung der Prüfintervallen

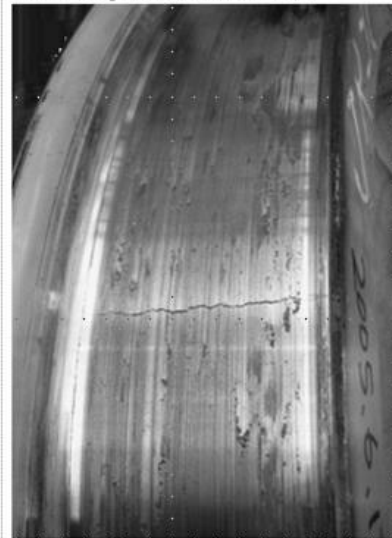
Thermische Risse

Beispiel 3 eines einzelnen thermischen Risses im fortgeschrittenen Zustand

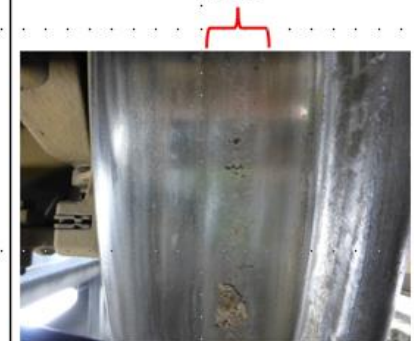
Zone 3

Risse durch Rollkontaktermüdung

Beispiel 3 mit fortgeschrittenen Rissen durch Rollkontaktermüdung und Bildung von Ausbrüchen durch Vereinigung der Risse unter der Radoberfläche.

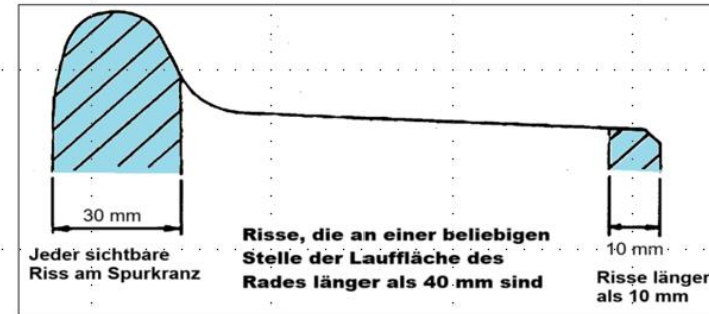
Abbildung 4: Ausbreitung von Rissen der Klasse 2

Jeder thermische Riss mit einer Länge von mehr als 10 mm in der hellblauen Zone neben der äusseren Stirnseite des Rades oder jeder sichtbare thermische Riss in der hellblauen Zone des Spurkranzes, wie in Abbildung 4 dargestellt, oder ein thermischer Riss mit einer Länge von mehr als 40 mm an einer beliebigen Stelle der Lauffläche des Rades, ist der Klasse 2 zugeordnet.

Räder mit diesem Defekt dürfen nicht mehr benutzt werden! Entdeckt vor Fahrtantritt oder in der Werkstatt, muss das Rad sofort außer Betrieb genommen werden.
