ZKE

Dynamische Bremsprüfung

Sébastien Oggier
Luzern, 14.11.2024

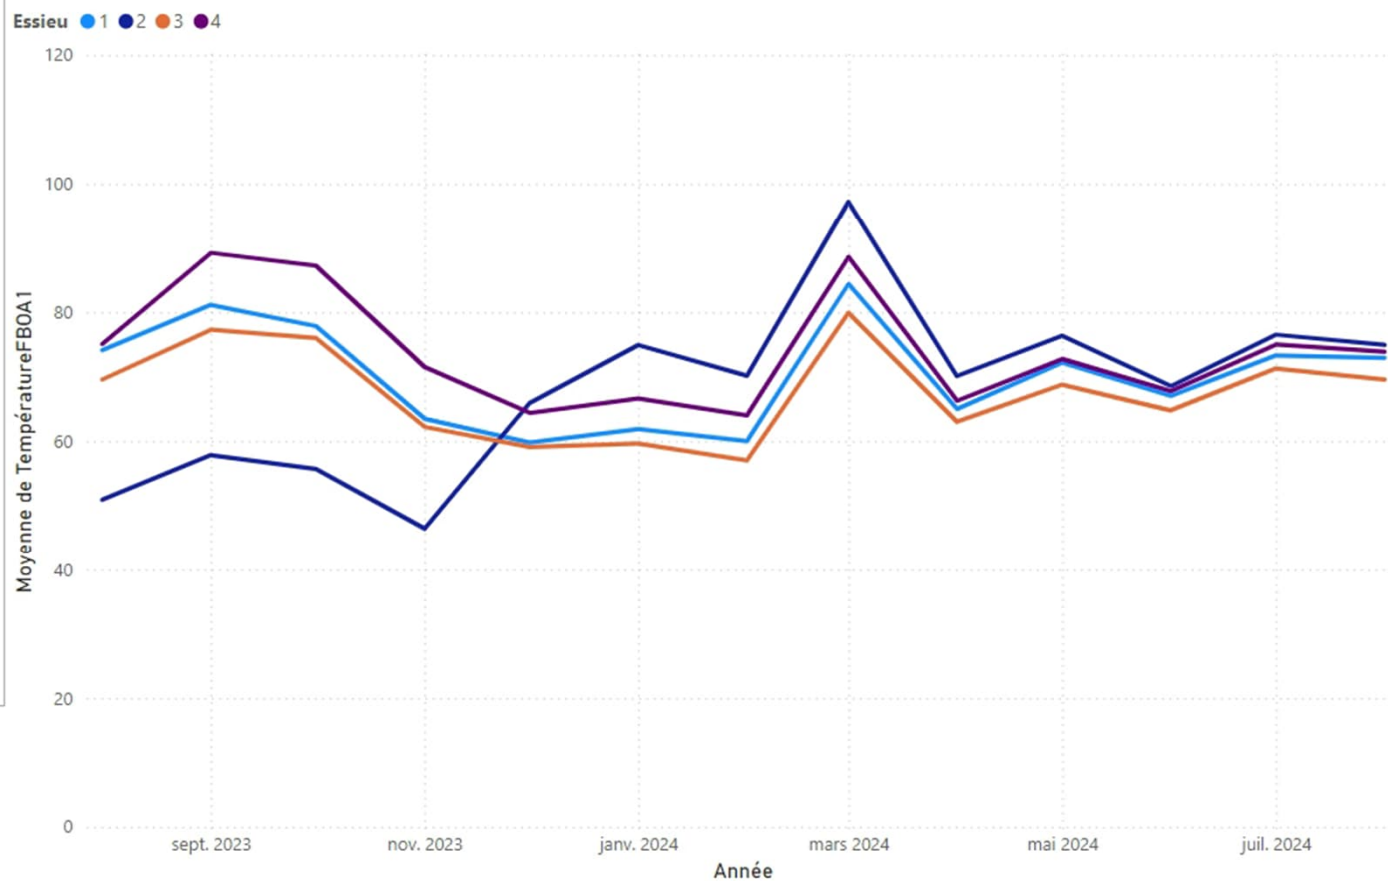
Fehleranalyse

Beispiel RA09 ABt:

- Mehrere Reklamationen vom Lokpersonal
- Bei jeder Kontrolle ist das Bremsprüfprotokoll I.O
- ZKE Monatlicher Mittelwert zeigt aber eine kalte Achse n°2
- Ein Bremskraftmessung hat eine Diskrepanz angezeigt

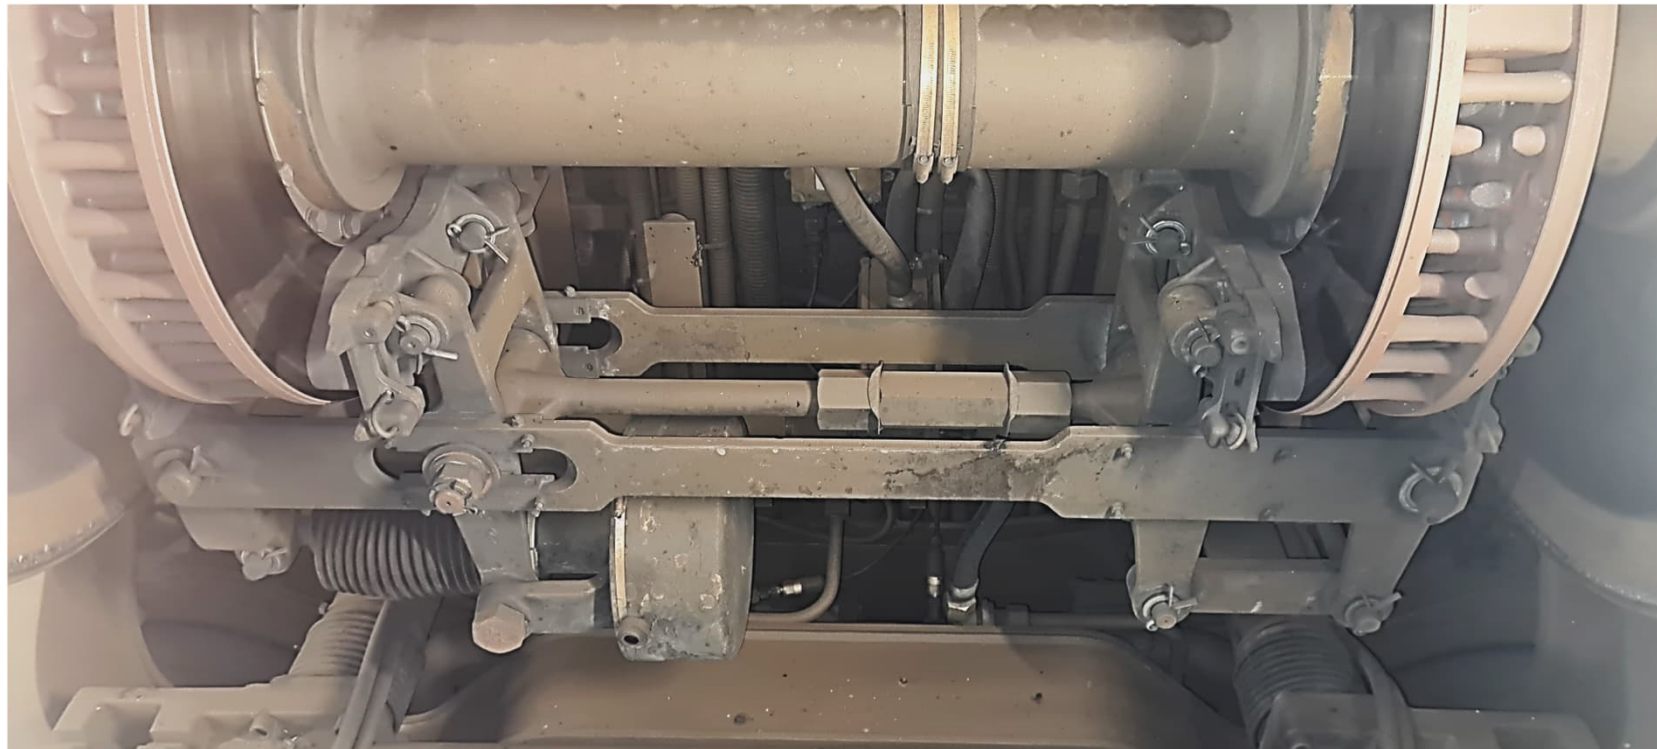
Die Ursache könnte aber auch von der Einstellung kommen.
(Bei den Domino Steuerwagen gibt es nur einen Bremszylinder pro Achse)

Korrektive Massnahme
