Entgleisung eines Güterzuges am 10.8.2023 im Gotthardbasistunnel

Gotthardteam: Zielsetzungen und Zusammensetzung

Das Gotthardteam entstand kurz nach der Entgleisung eines Güterzuges im Gotthard-Basistunnel vom 10. August 2023 und wurde in der darauffolgenden Zeit weiter verstärkt.

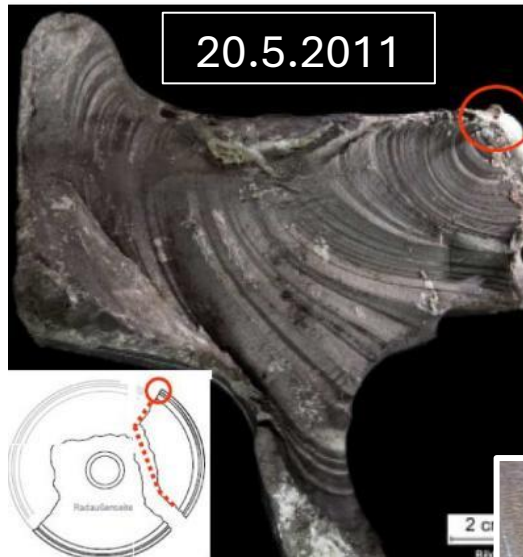
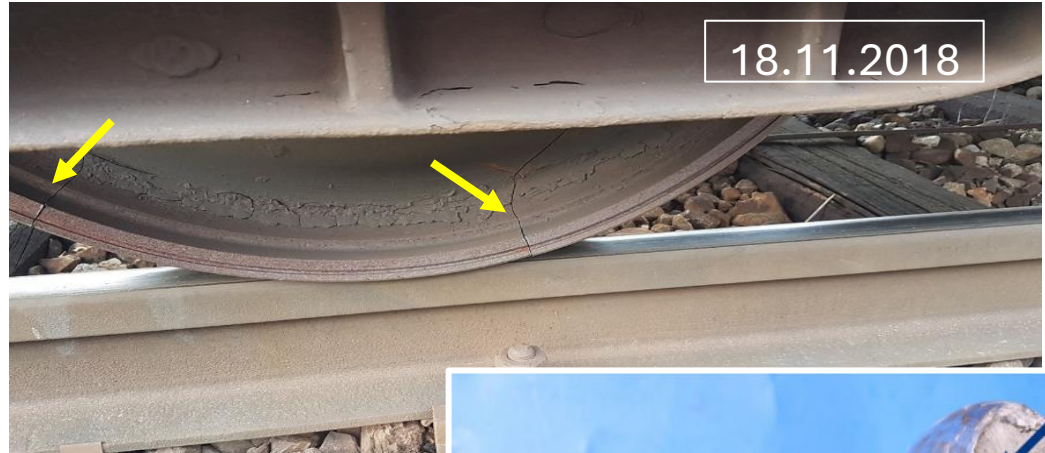
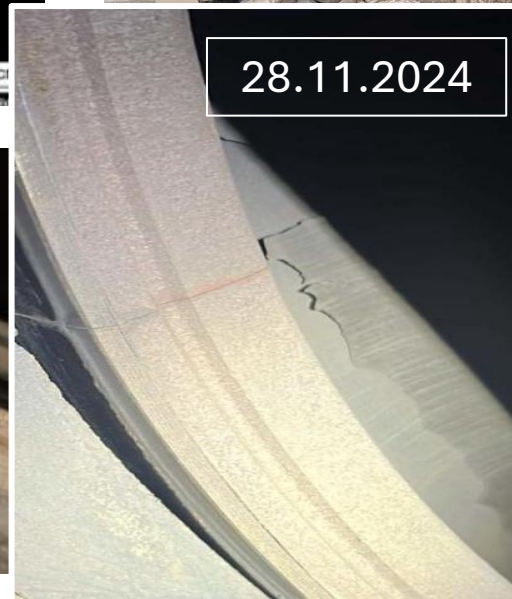
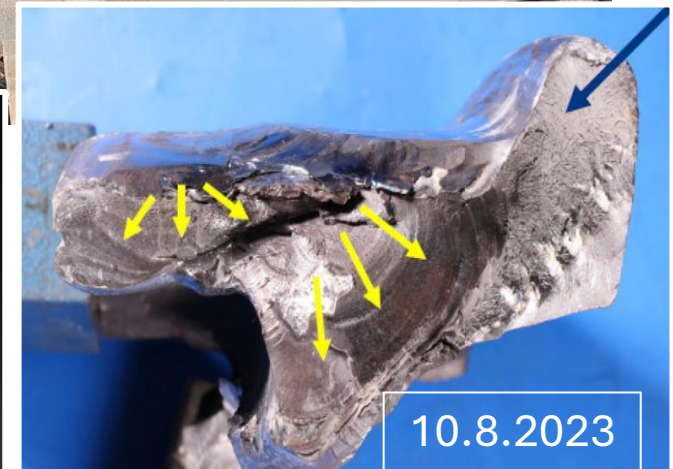
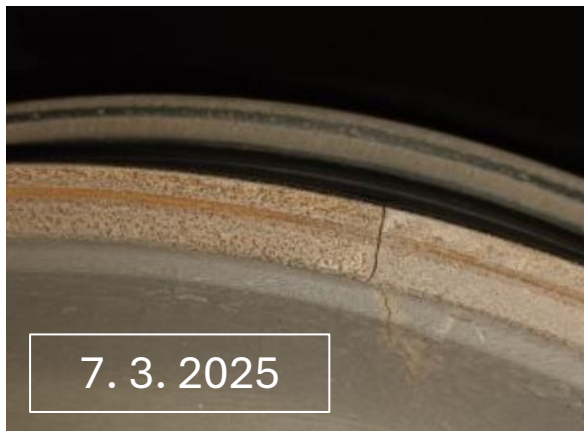
- Wir möchte zur europaweiten Verhinderung von Güterzugunfällen beitragen, hervorgerufen durch thermische Überbeanspruchung der Radscheiben.
- Dieses Ziel soll durch Informationsaustausch, Medienarbeit und Information der Politik erreicht werden.

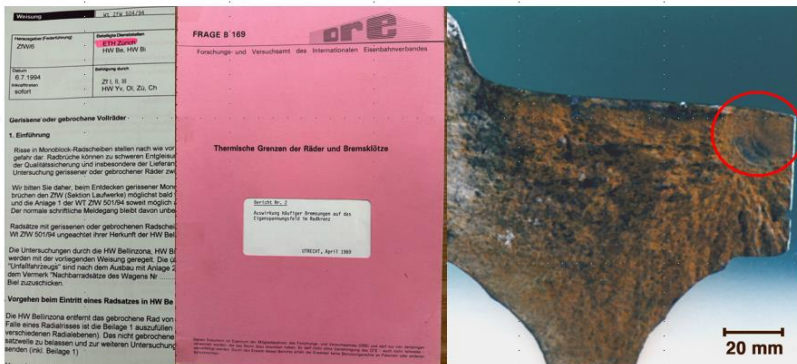
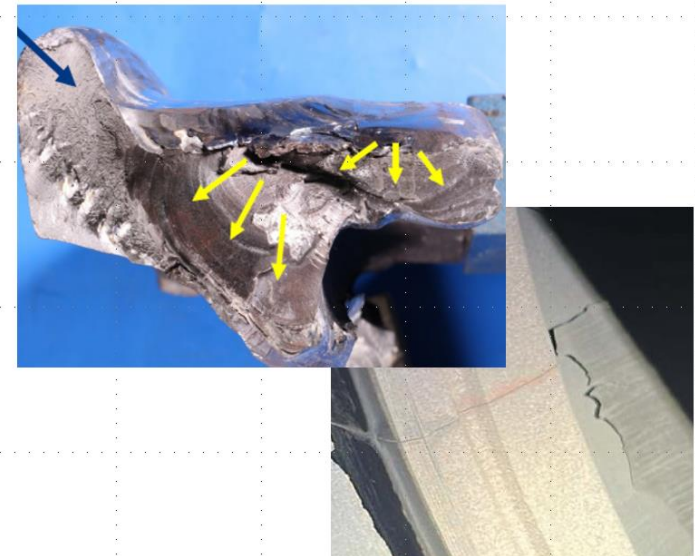
- Lärmsanierung (LL- und K- Sohlen)
- weitere Effizienzsteigerung
- höhere Belastungen (mech.+therm.)
- Eigenspannungen (?)
- "lange Risse"

- keine weiteren Massnahmen
- Keine Anpassung der Regelwerke
- System ausser Kontrolle

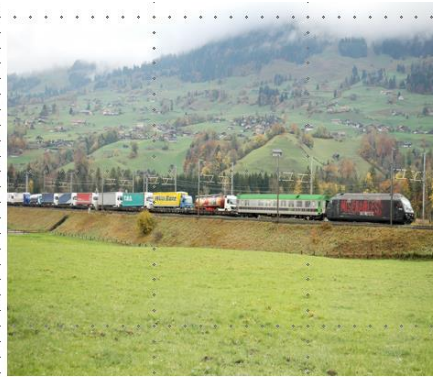
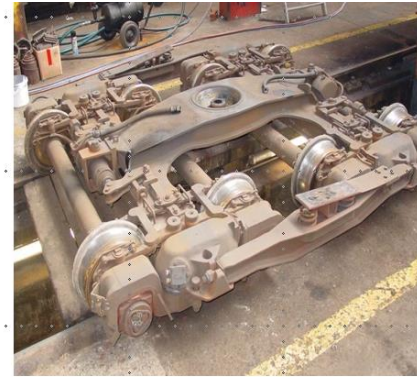
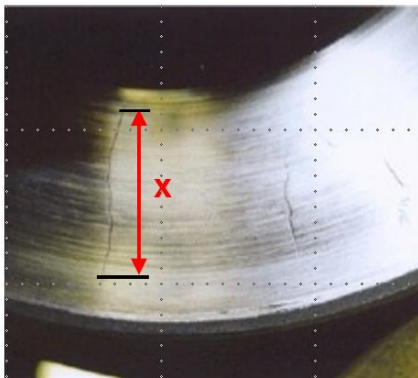
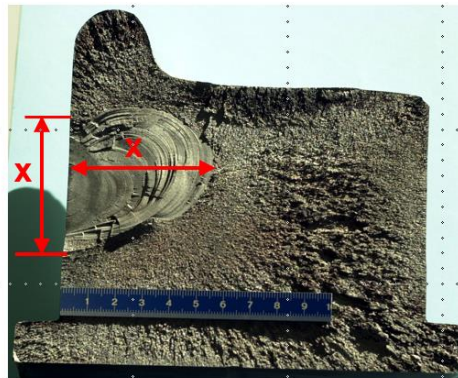
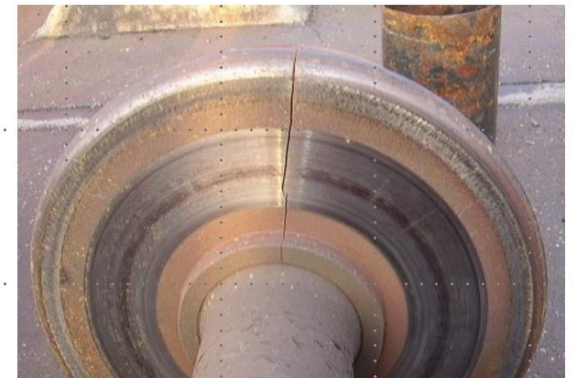
Zustandsabhängige Instandhaltung der ROLA-Wagen der RAAlpin AG

Verständnis des Vorgangs für die Rissentstehung und Rissfortpflanzung
-> Zustandsabhängige Instandhaltung CBM
Durch Beteiligung aller Projektpartner (EVU's, Hersteller, Wagenhalter, ...)
-> verbindliches Regelwerk
